# Revue Ivoirienne de Géographie des Savanes

**TECHNOLOGIES DE L'ENVIRONNEMENT : CARTOGRAPHIE DES TÊTES  
D'ÉROSION ET ANALYSE DE L'EFFICACITÉ DES MÉTHODES  
ANTIÉROSIVES FACE AUX RISQUES ENVIRONNEMENTAUX DANS LE  
QUARTIER NKOMBO À BRAZZAVILLE (R. CONGO)**

**Cheldon-Rech NKALA-KOUTIA**, Attaché technique d'enseignement et de  
recherche

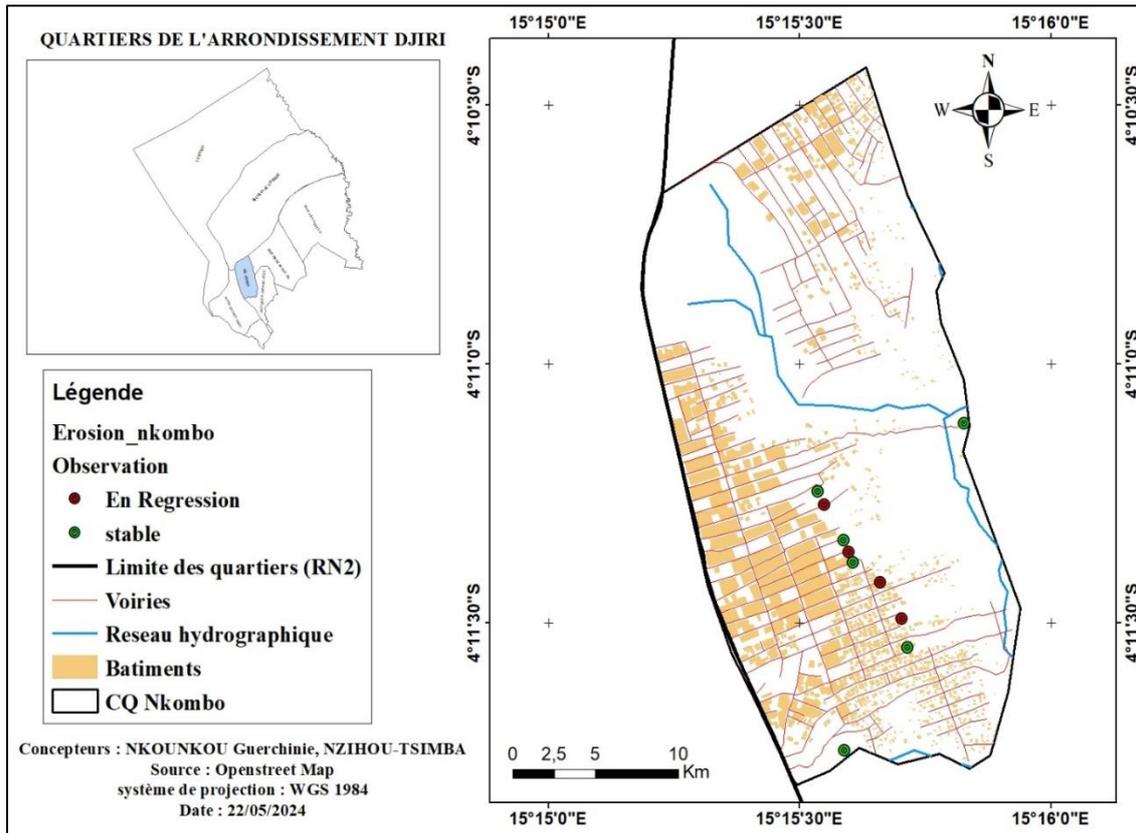
Figure 2 : Carte de géolocalisation des têtes d'érosion de Nkombo, 2024

La figure 2 illustre la géolocalisation des têtes d'érosion de Nkombo dans le but de faire une distribution spatiale de ces ravins. Chaque point d'érosion est collecté en fonction des zones qu'elles occupent. Dans leurs répartitions, ces ravins occupent des superficies importantes. Le ravin qui couvre la plus grande superficie est celle de Casis, avec 3,81 hectare, suivi du ravin situé dans la rue Nguele-Okassa qui occupe 1,49 hectare de superficie (figure 6). Cette étendue de surface de ces ravins peut être due à plusieurs facteurs physiques et anthropiques, mais aussi au temps écoulé sans lancer les travaux de traitement.

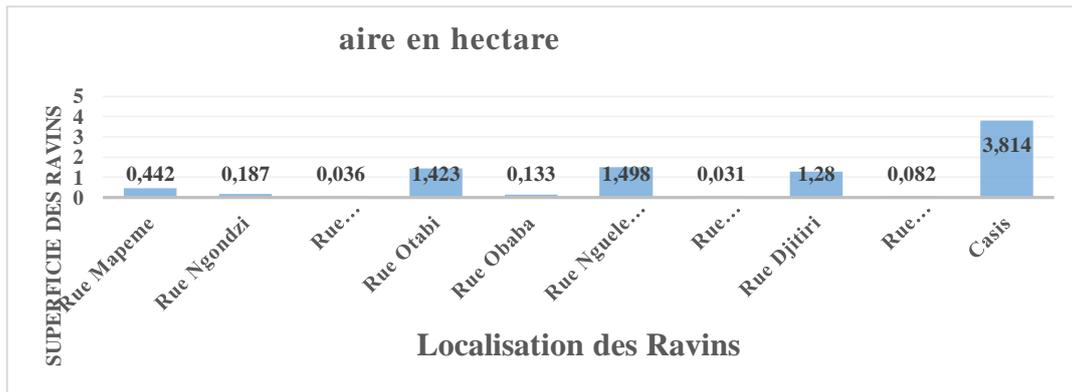
**Figure 3 : Superficie occupée par les ravins de Nkombo en 2023**

Il s'agit de noter que dans l'ensemble des têtes d'érosions qui menacent la zone. Il y a des têtes d'érosions qui ont été stabilisées, par contre d'autres têtes sont toujours en pleine évolution.

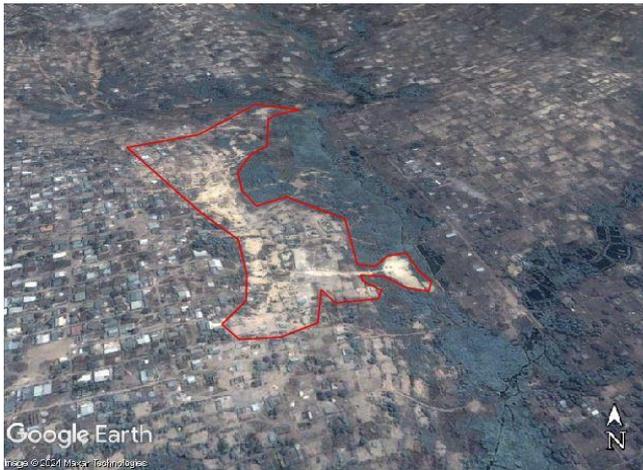
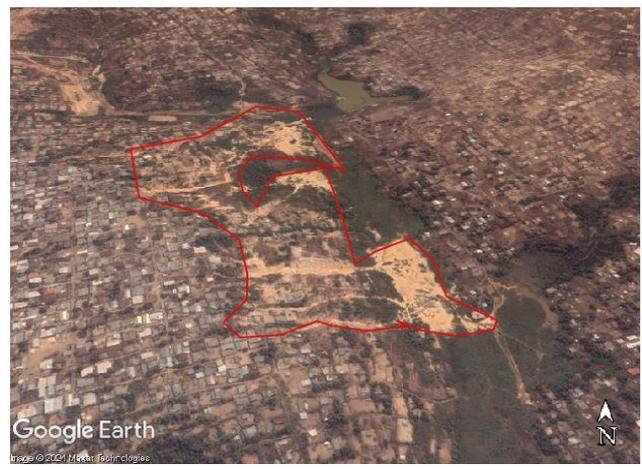
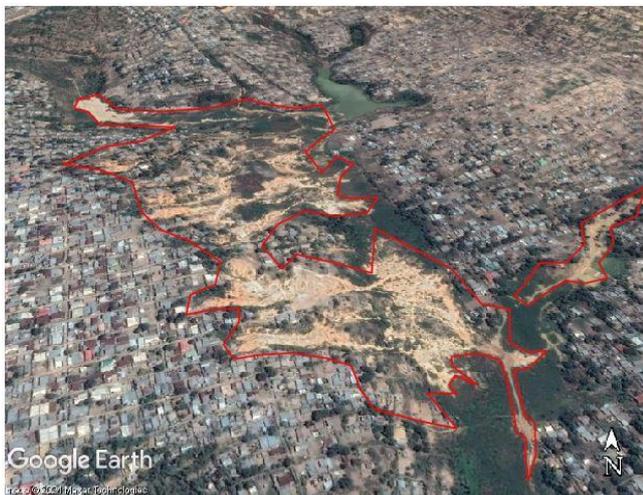
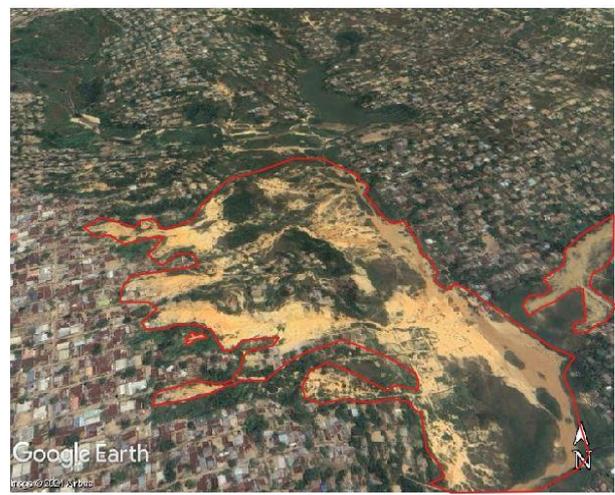
### Imagerie : Anthropisation et évolution de l'érosion sur une période de 20 ans

L'analyse sur la dynamique des ravins par rapport à l'occupation du quartier Nkombo, allant de la période 2005 à 2023, nous montre une tendance à la hausse de la dégradation du site au fil du temps. Ce quartier depuis l'année 2005 présente des signes d'instabilité du sol. La pression anthropique due à l'urbanisation accélérée et incontrôlée que subit le sol de ce milieu a conduit à une dégradation lente et progressive de la couverture végétale (image1), combinée aux pluies intensives. Cela a laissé place à la formation des rigoles et des ravins. Sous l'effet des paramètres édaphiques et de la fréquence des pluies, ces formations (rigoles et ravines) ont

considérablement évolué en des ravins spectaculaires, ce qui a fait qu'entre la période de 2017 à 2023, on a remarqué que 0,25 à 0,34 km<sup>2</sup> de surface du sol a été dégradée (image 3 et 4), ce qui représente jusqu'à nos jours une menace pour la population riveraine.

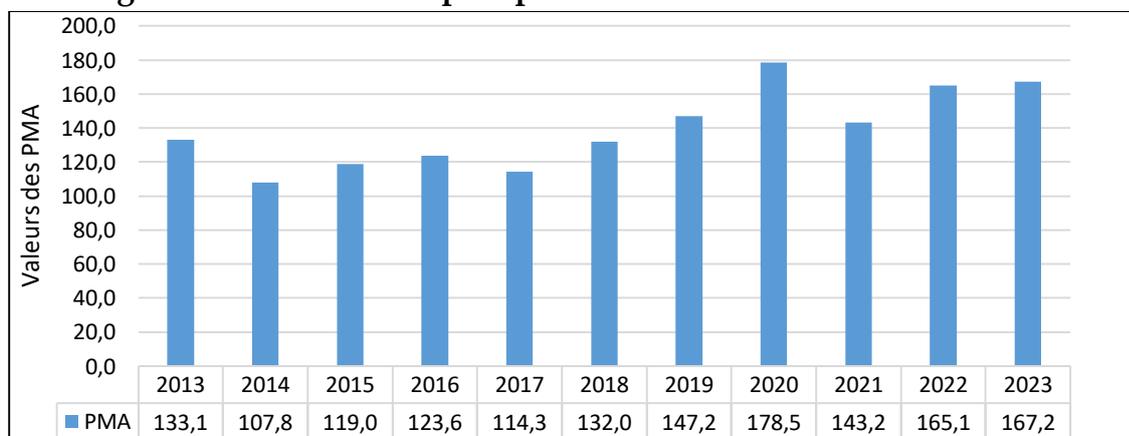
**Figure 4 : Évolution des précipitations annuelle de Brazzaville 2013-2023**

Les données pluviométriques annuelles de 2013 à 2023 obtenues à l'Agence Nationale de l'Aviation Civile (ANAC) ont été utilisées pour apprécier l'agressivité des pluies de

Brazzaville sur une période de 10 ans. L'analyse du graphique obtenu montre une variation des pluies partant de l'année 2013 à 2023. Dans cet intervalle, l'année 2014 représente l'année la moins pluvieuse, où le taux de pluie est estimé à 107,8 mm d'eau, comparé à l'année 2020 qui représente la période la plus pluvieuse, avec des hauteurs d'eaux précipitées atteignant 178,5 mm d'eau au cours de l'année 2020, (figure 4).

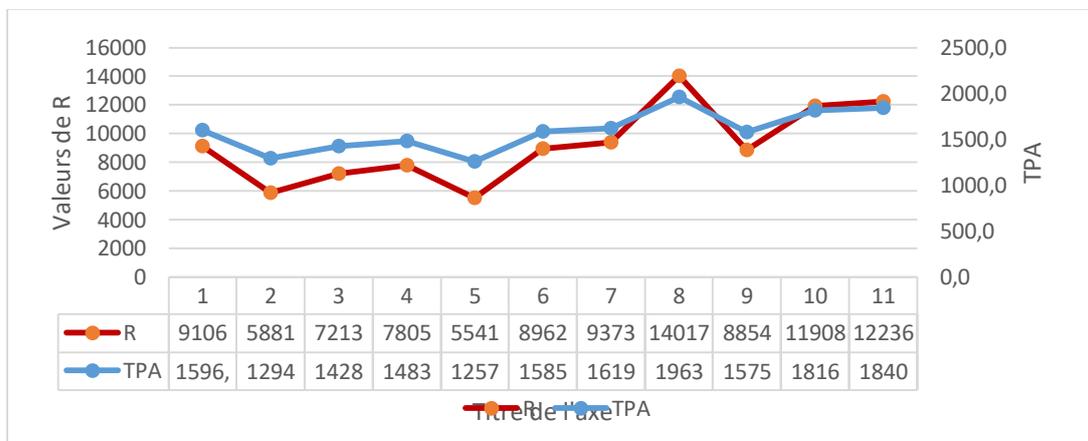
**Figure 5 : Totaux des précipitations et indices d'érosivité de 2013-2023**

Partant de l'année 2013 à 2023, soit une période de 10 ans, l'année où l'indice d'érosivité est le plus faible est celle de 2017, avec un taux de 5540,708089 MJ. mm/ha.h.an, comparé à celle de l'année 2020 qui représente la période où l'indice d'érosivité est le plus élevé, estimé à 14017,45228 MJ. mm/ha.h.an, dans un intervalle >5000 de la classe 4 (Tableau V). Cette forte érosivité s'explique par le fait que les taux des précipitations annuels enregistrés à la station météorologique de Maya-Maya sont très élevés, soit 1963,3 mm d'eau au cours de cette période, ce qui rend vulnérables les sols sablonneux à l'érosion hydrique dans les plateaux de Mbé. Cette agressivité des pluies a un impact sur l'érodibilité des sols de Nkombo à cause des pentes fortes et de la sensibilité du sol, ce qui facilite le ruissèlement des eaux de pluies.

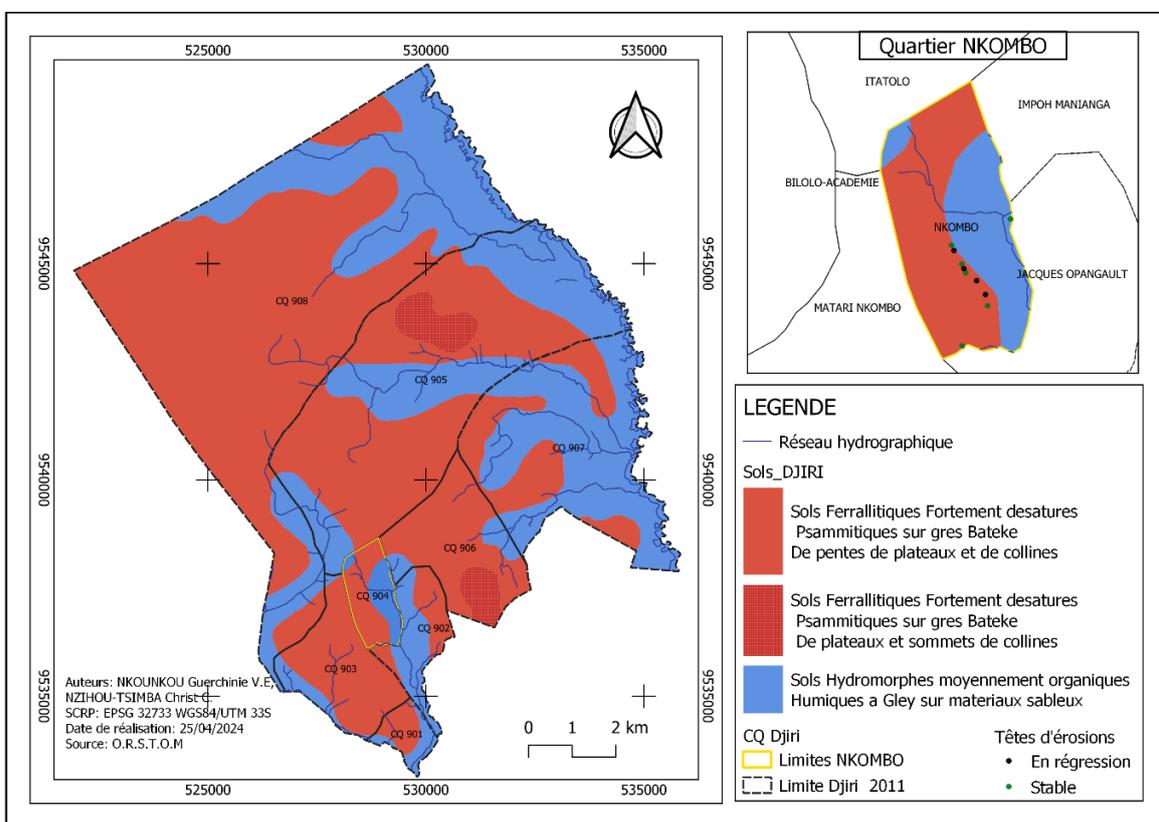
**Figure 6 : Carte pédologique de l'arrondissement (9) Djiri**

La typologie des sols de Djiri va des sols ferrallitiques fortement désaturés de texture sur grès Batéké, partant des pentes de plateaux et collines aux sommets considérables, au sol hydromorphe moyennement organique sur des matériaux sableux (figure 6). S'agissant de notre zone d'étude, elle est dominée par deux types de sols : les sols ferrallitiques, caractérisés par une forte désaturation, de texture sur grès Batéké, et les sols hydromorphes moyennement organiques sur matériaux sableux retrouvés généralement sur les pentes des plateaux et collines. Les sols ferrallitiques couvrent 61 %, soit un total de 142,17 hectares de la superficie du sol, par contre les sols hydromorphes représentent 39 %, soit une aire de 89,98 hectares (figure 7). Ces sols ferrallitiques qui caractérisent la zone sont très sensibles à cause d'une faible capacité d'échange cationique. Ils sont très acides (PH 5,0) et ont un degré de saturation très faible (20 %). (Bernard Denis et al., 1970). Une fois mis à nu par l'anthropisation qui entraîne la destruction de la couverture végétale, ces sols sont très vulnérables face à l'agressivité des pluies tropicales caractérisées à Brazzaville, dont la moyenne a été estimée à 7 756,55 MJ. mm/ha.h.an, ce qui réunit les conditions favorables sur l'évolution de l'activité du phénomène de l'érosion hydrique.

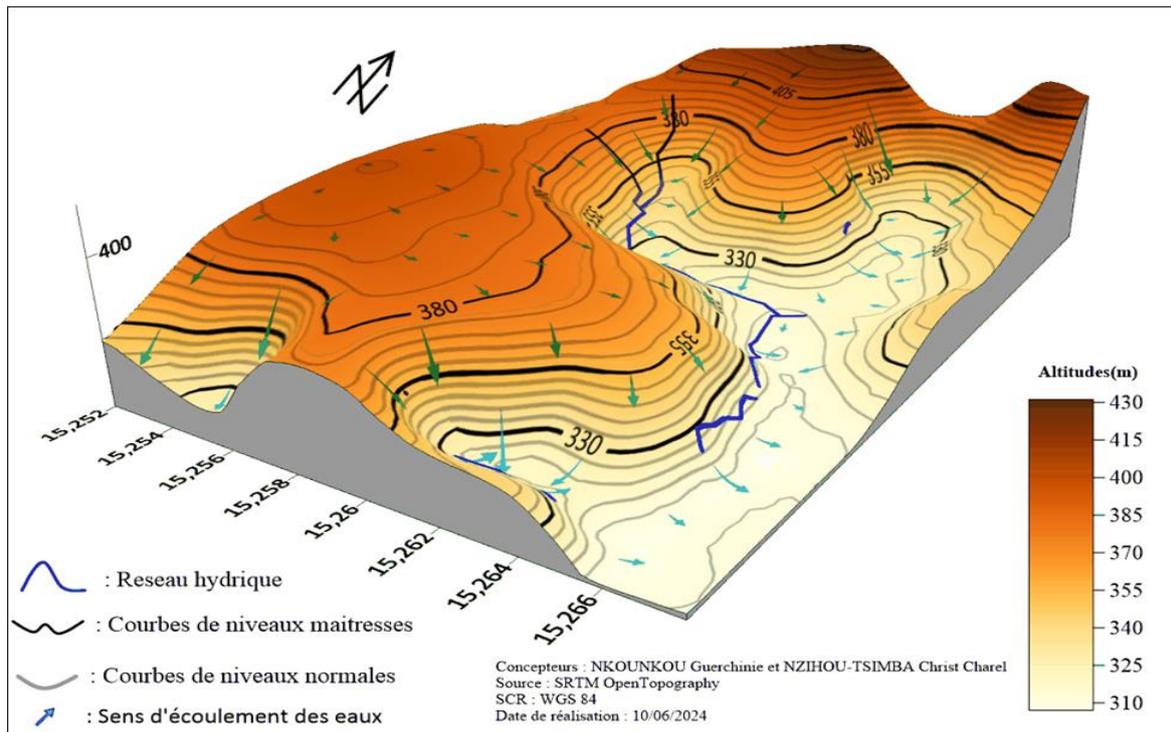
Figure 8 : Modèle tridimensionnel du quartier Nkombo

Ce modèle numérique de terrain a été obtenu à partir d'un Shuttle radar topography mission (SRTM) sur OpenTopography. Ce modèle permet d'apprécier la morphologie du quartier Nkombo en trois dimensions (3D), mais aussi le sens de l'écoulement des eaux de pluie. Les altitudes de la zone d'étude s'élèvent de 310 à 430 mètres, ce qui influe sur le niveau de ruissellement des eaux de pluies dans le sens des pentes, ce qui contribue au processus d'érosion hydrique en causant le détachement des matériaux en amont et le dépôt des sédiments en aval. Bien que certains habitats puissent sembler relativement épargnés par les dangers majeurs liés à l'érosion, il serait imprudent de sous-estimer la menace potentielle qu'ils représentent. Cette précaution est justifiée par les travaux d'A. Yacine (2019, p. 23), qui souligne avec pertinence que « les milieux sélectionnés comme stables ou stabilisés présentent un risque d'instabilité qu'il ne faut pas négliger. Ces milieux correspondant aux terrains qui ont présenté préalablement des indices d'érosion et qui ont retenu de mesures de lutte contre l'érosion. » Cette observation met en lumière une réalité souvent ignorée : la stabilité apparente d'un milieu ne garantit pas son immunité face à de futurs phénomènes érosifs.

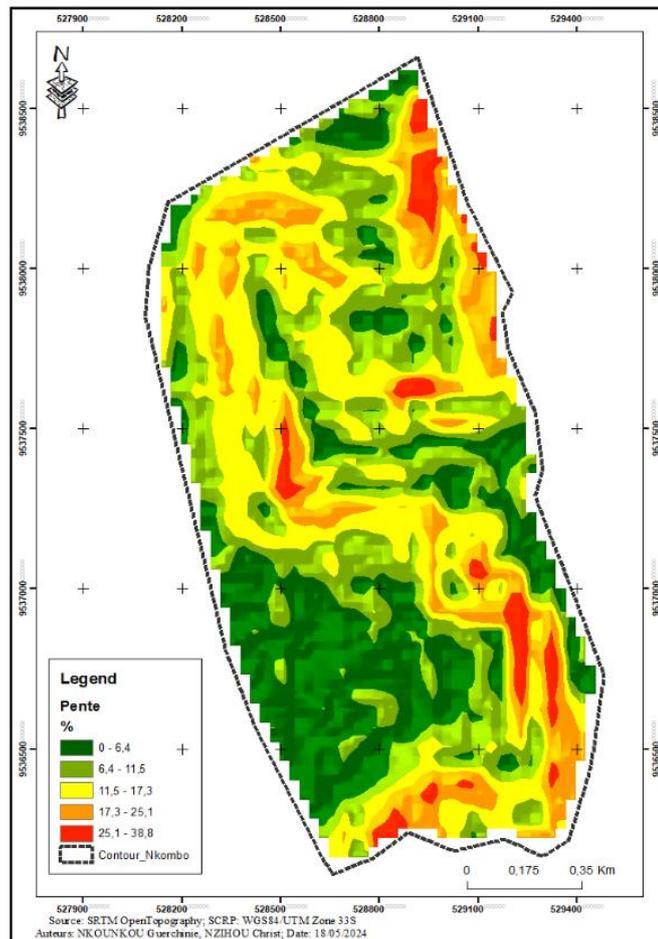
Figure 10 : Carte des pentes du quartier Nkombo

Les résultats issus de la réalisation de la carte des pentes sont analysés à partir du tableau sur la classification des pentes selon le modèle de J. POUKET (Tableau, 5). Les pentes de Nkombo varient entre 6,4 à 38,8 %, ce qui représente un risque d'érosion hydrique lié à la pente. L'analyse de la carte montre la prédominance des pentes faibles marquées par une couleur verte allant de 0-6,5. Certains secteurs de ce quartier se situent sur des zones de fortes pentes, qui atteignent une hauteur de 38,8 % (Tableau 5). Ces zones présentent un risque d'érosion très élevé face à l'agressivité des pluies. Ces secteurs constituent, d'après le code de l'urbanisme, des zones non aedificandi, « lorsque les pluies sont faibles les classes de risque d'érosion restent identiques à celles des pentes. Dans l'ensemble l'érosion forte correspond aux terrains très arrosés et aux pentes fortes » K. ELBOUQDAOUI, (2005, p.10).

Cette approche vise à évaluer le risque lié à l'érosion hydrique en analysant les caractéristiques des pentes du milieu. La figure 9 illustre la situation topographique de la zone d'étude, classées en fonction des valeurs des pentes.

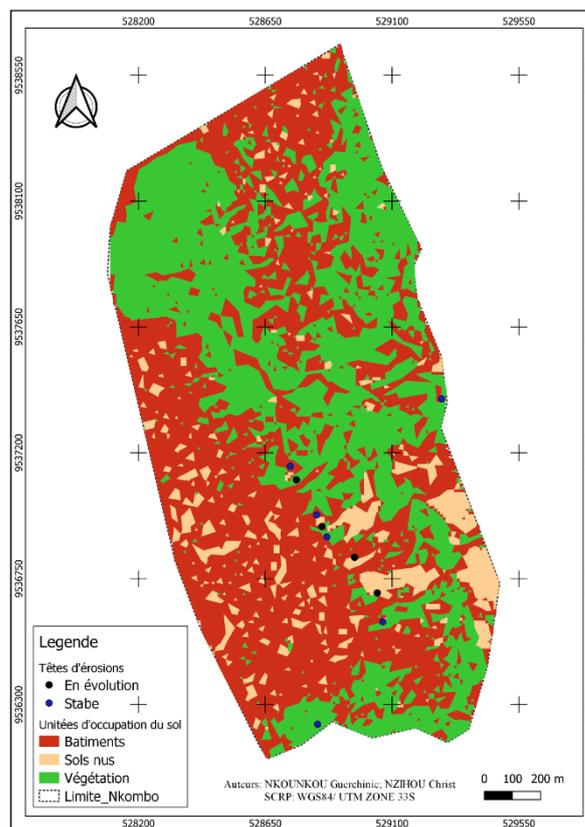
**Figure 11 : Carte de l'occupation des sols du quartier Nkombo**

La carte de l'occupation du sol a été réalisée à partir du téléchargement de l'image sentinel-2A, qui a été acquise le 06 mai 2024, dans la plateforme Copernicus. Pour le traitement de cette image, plusieurs étapes ont été suivies. Il s'agit de l'étape du prétraitement : le choix des bandes pour le traitement des images a regroupé les bandes (B2, B3, B4, B5, B8, B11), ensuite il a été nécessaire d'appliquer deux types de correction : la correction atmosphérique et la correction radiométrique, afin de corriger les distorsions dans les images, sans doute liées à la courbure et à la rotation de la terre. Suite à cette étape, il s'en est suivi la classification supervisée qui a permis de générer la matrice de confusion qui a été de 97 % et l'indice kappa de 94 %. Ces approches ont permis de valider et de déterminer si la classification se rapproche de la réalité du terrain. Ces étapes avaient pour objectif d'extraire et d'identifier les différentes catégories d'unités d'occupation des sols du quartier Nkombo. Enfin vient la dernière étape qui est la vectorisation de l'image, qui est un processus de conversion d'un raster (image pixel) en fichier de forme (vecteur). Cette dernière étape a permis de pouvoir extraire la superficie occupée par chaque unité d'occupation des sols. Dans cette opération, trois types de classes ont été fournis : la classe Bâtiment, sol nu et végétation (figure 11). Nous pouvons remarquer que la classe Bâtiment représente l'unité d'occupation des sols la plus dominante, soit 51 % de la superficie sur les 100 % de la superficie totale (figure 12). Cette tendance à la hausse s'explique par une forte anthropisation du milieu, ce qui a conduit à la dégradation de la couverture végétale et a rendu le sol de ce site très vulnérable face au phénomène d'érosion hydrique.

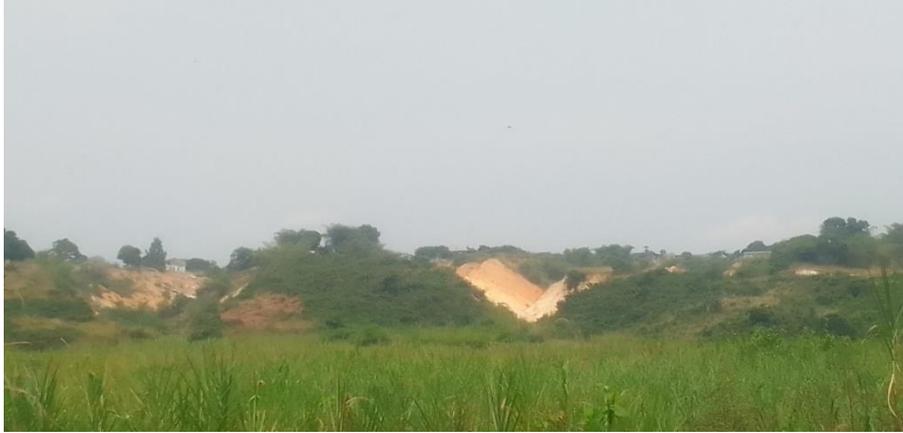
**Photo 1 : Vu des ravins de Nkombo depuis le quartier Jacques-Opangault**

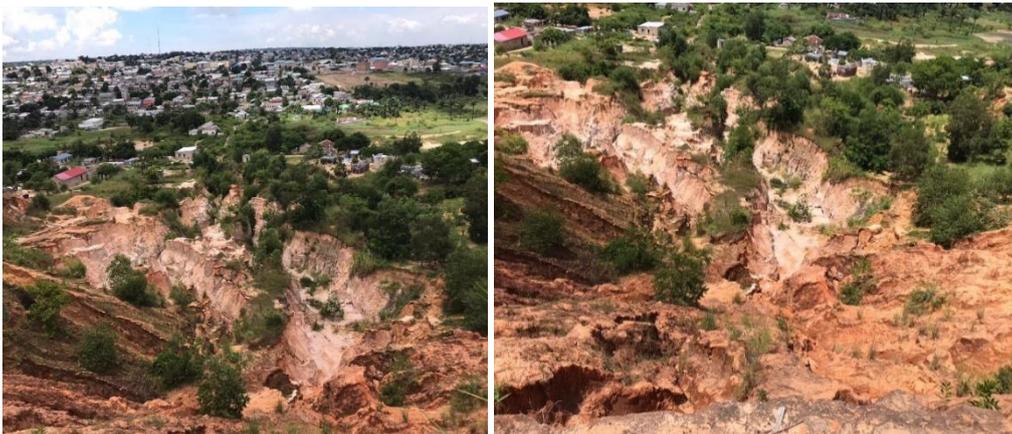
**Photo 2 et 3 : Dégradation des sols et pertes en terres due à l'évolution des ravins**

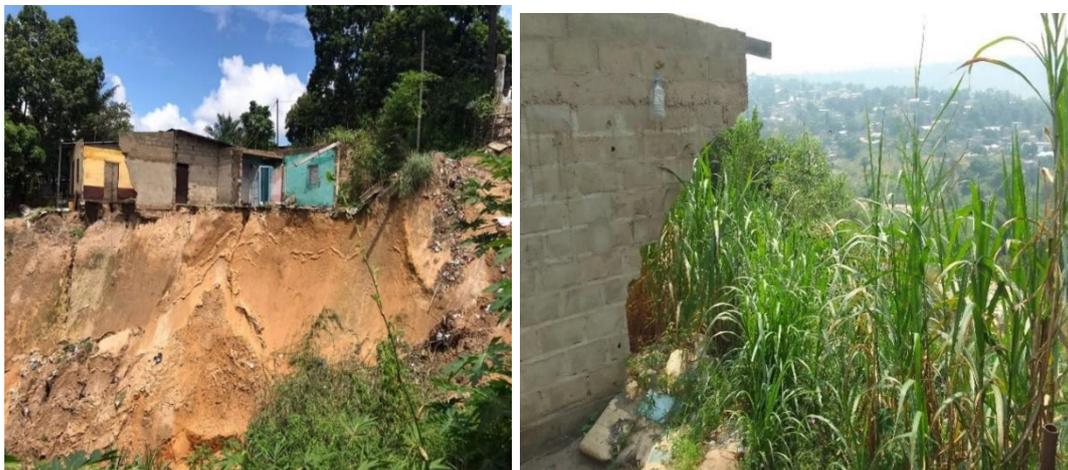
**Photo 4 et 5 : Habitations détruites par les ravins**

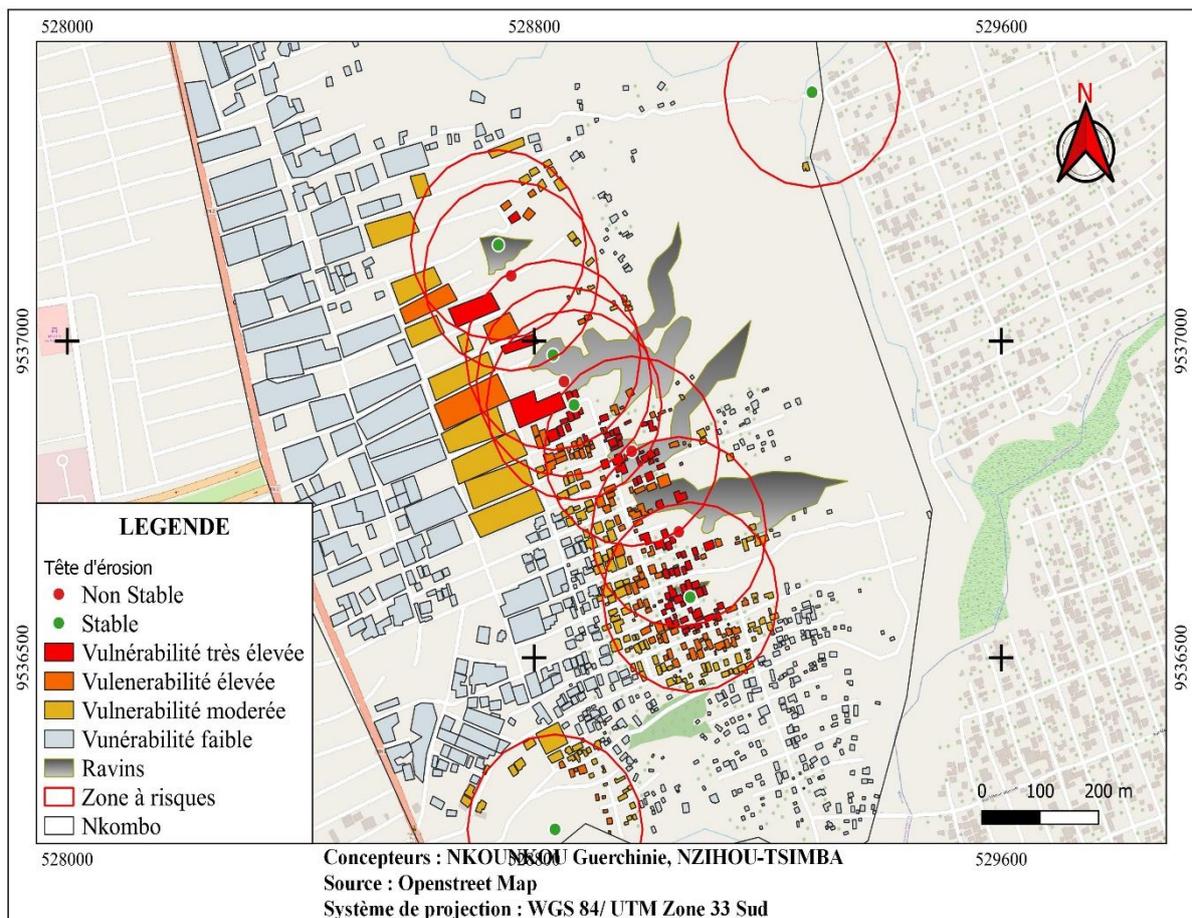
**Figure 33 : Analyse spatiale des zones à risques à Nkombo**

L'analyse de la figure 16 permet d'apprécier le niveau de vulnérabilité auxquels sont exposées les habitations proches et circonscrit dans un rayon de 100 mètres des ravins. Nous remarquons que les habitations proches des ravins ont un risque de vulnérabilité très élevé. Ils sont susceptibles d'être confrontés aux pertes de leurs habitats en cas de glissement de terrain, pour les bâtis situés en amont, et les bâtis situés en aval sont susceptibles d'être engloutis par le phénomène d'ensablement. Les zones les plus exposées à ce phénomène se situent dans la partie sud-est où les pentes sont les plus fortes, et les zones où la vulnérabilité est modérée se localisent sur des terrains plats, où les eaux de pluies ruissellent de façon modérée « Les ravines sont souvent liées au

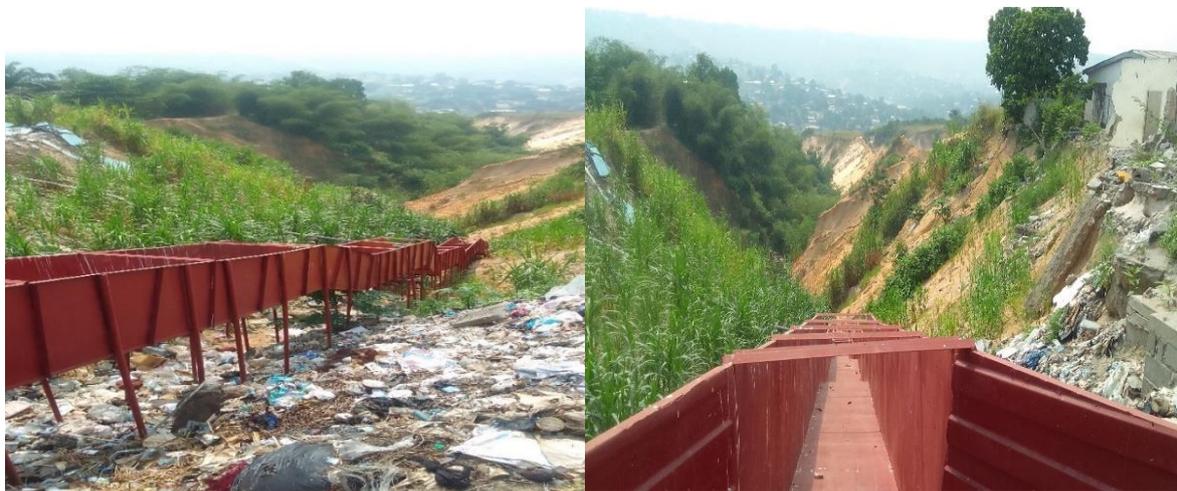
**Photo 6 et 7 : Collecteur de fortune utilisé pour drainer les eaux de pluies et ralentir le ravin**

Les méthodes mises en place dans le reste des zones comme l'illustre les images ne représentent que des moyens de lutte provisoires pour ralentir leur évolution, mais ne constituent en aucunement des solutions à long terme. Si cette tendance se poursuit et que l'Etat ne met pas en œuvre des méthodes plus adéquates et plus efficaces, dans 10 ans le quartier de Nkombo risquerait de disparaître, englouti dans l'érosion. (D'après les témoignages du secrétaire du chef de quartier) En effet, l'objectif poursuivi par J. Chaaouan, A. Faleh et al (2013, p. 19), est « Les répercussions socio-économiques de l'érosion dans ce milieu fragile pèsent lourdement sur l'économie régionale et font obstacle aux actions de l'état dans l'aboutissement des programmes d'aménagement ». En effet, les terrains qualifiés de « stabilisés » sont généralement le résultat d'interventions humaines destinées à freiner ou à inverser les processus d'érosion. Cependant, ces mesures, bien qu'efficaces à court ou moyen terme, n'éliminent pas les causes sous-jacentes de l'instabilité, telles que les caractéristiques géologiques, la texture des sols ou encore l'impact des activités anthropiques. Par ailleurs, les variations climatiques, en particulier l'intensification des érosives, peuvent réactiver le processus d'érosion même dans des zones jugées sécurisées. Ces milieux, ayant déjà été affectés par l'érosion par le passé, conservent une fragilité suscitée qui pourrait être réexposée en cas de perturbations naturelles ou humaines.

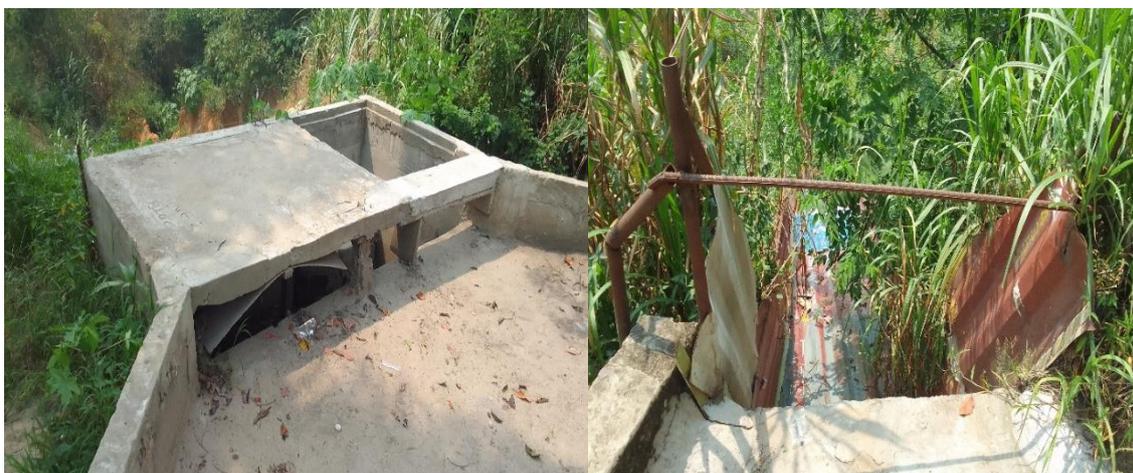
**Photo 8 : Collecteur de fortune, sacs de ciment rempli de terre**

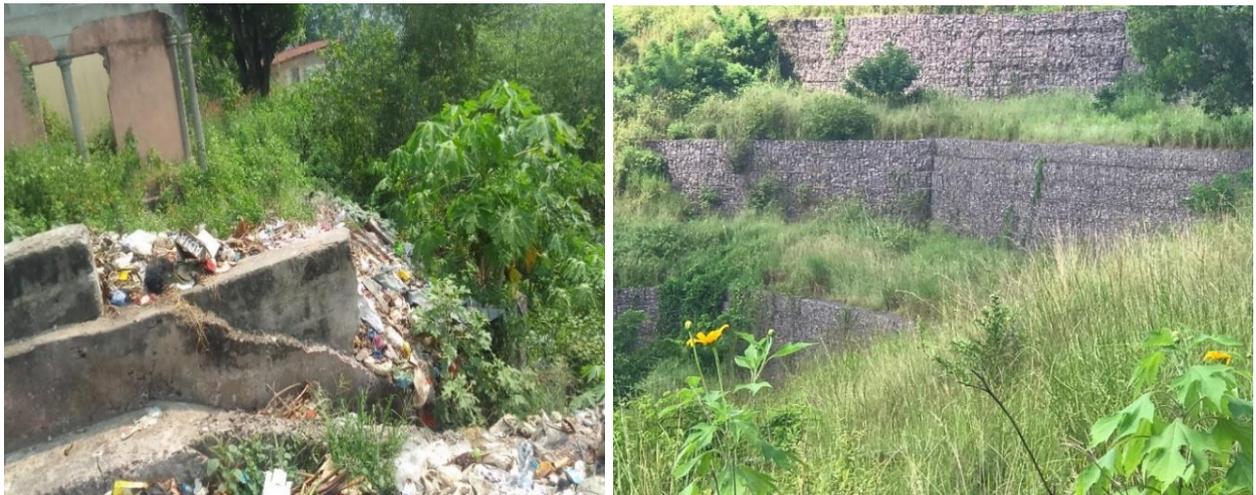
**Photo 9 : Système de drainage, Photo 10 : Technique mécanique et biomécanique**
