Revue Ivoirienne de Géographie des Savanes

MORPHO-PEDOLOGIE DES VERSANTS, AMENAGEMENTS ET RISQUES
HYDROMORPHOLOGIQUES DANS LA VILLE D'ATAKPAME AU TOGO

BAWA Dangnisso

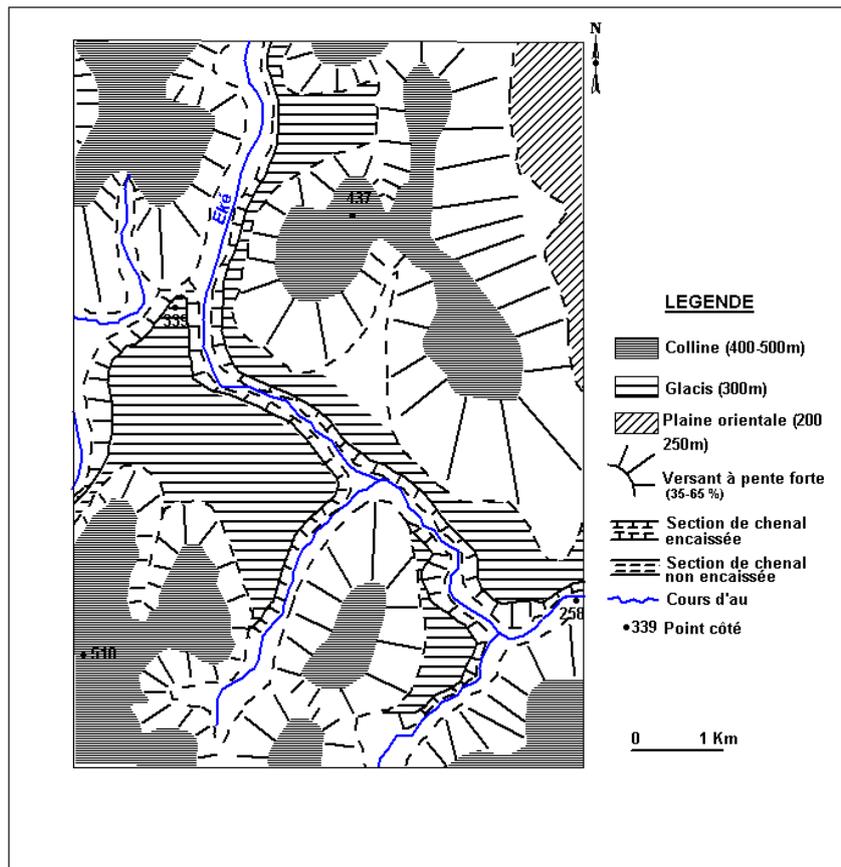
Figure 2 : Morphologie du site d'Atakpamé

Stricto sensu, le site d'Atakpamé est un site de vallée bordé de deux lignes de crêtes de direction N-S. Ces lignes de crêtes, marquées de collines entourant la ville sont les points culminants d'un plateau de 400 à 500 m d'altitude qui s'inscrit dans le vaste système de plateaux caractéristiques des Monts Togo (figure 2).

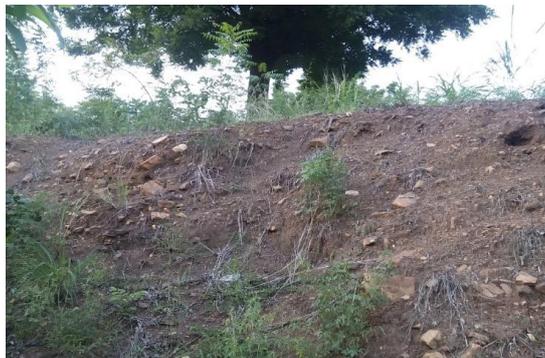
Photo 1 : Sol ferrugineux rocaillieux sur versant

Sur les versants en pente forte se raccordant directement à l'axe de drainage Eké, la pédogenèse est entravée par l'effet de la pente qui favorise un remaniement constant des sols dont l'épaisseur diminue au rythme des processus d'érosion. La part de la lithologie dans l'explication de l'état squelettique des sols est que les quartzites qui constituent la roche-mère s'altèrent moins bien que les orthoamphibolites du fait de leur forte teneur en quartz. Il faut signaler que le quartz fait partie des minéraux qui s'altèrent moins vite (PETIT M., 1990). Par ailleurs, l'altération des quartzites produit plus de sables que d'argiles. S'il est reconnu que l'argile résiste bien à l'érosion à cause de sa structure, le sable par contre l'est moins à cause de l'absence de cohésion entre ses particules (PETIT M., op. cit., BAWA D., 2012). Il apparaît donc que la texture sablo-argileuse de ces sols est un facteur favorisant leur érosion, même dans les conditions de phytostabilité. C'est ce remaniement des horizons superficiels qui explique l'affleurement des débris de quartzites. Dans certains secteurs, le décapage des horizons superficiels met à nu une formation pédologique compacte constituée de petits éclats de quartzites enchâssés dans de l'argile, rappelant la cuirasse ferrugineuse.

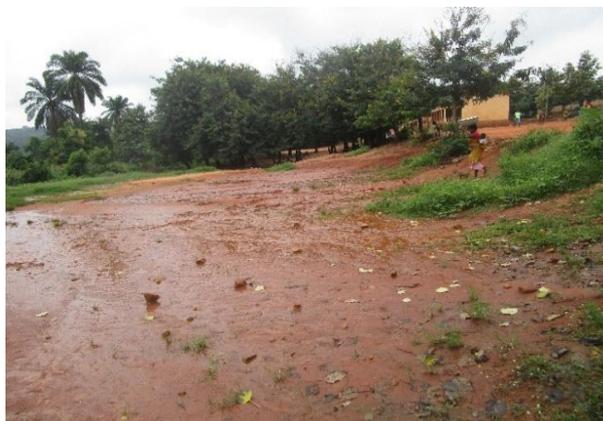
Photo 2 : Sol ferrallitique épais sur versant en pente faible (5%) (Sol couvert d'une mince pellicule d'eau ruisselante)

L'élaboration de ces versants de 300 à 500 m de long environ s'est faite aux dépens des altérites ferrallitiques épaisses. La puissance de ces altérites s'explique par l'interaction entre le substrat quartzitique et la morphologie. Sur les topographies en pente faible, les quartzites quoi que difficilement altérables s'altèrent cependant plus facilement à cause de l'infiltration abondante de l'eau qui ressort dans certains secteurs sous forme de sourcins (photo 2).

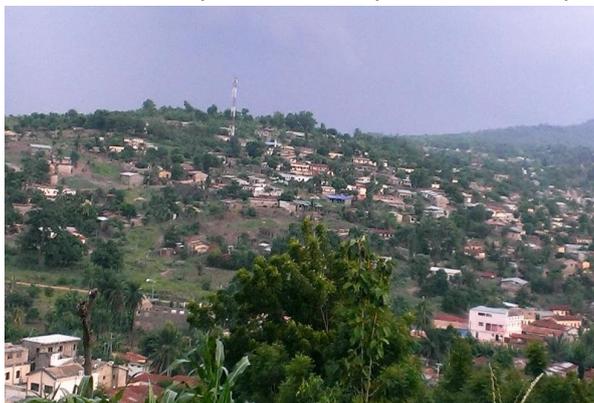
Photo 3 : Vue partielle du quartier Oké-kpa

Le site originel de la ville d'Atakpamé situé entre la vallée d'Eké et les premières hauteurs des collines est reconnaissable à ses vieilles maisons en banco et aux toits couverts de tôles rouillées. Les premiers quartiers de cette ville créée dans la deuxième moitié du XVII^e siècle sont : Djama, Houdou, Gnagna et Blakpa (GAYIBOR N.L.,1997). A partir de ce noyau primitif, la ville s'est étendue en direction des versants de collines au rythme de la croissance démographique. De cette extension sont nés les quartiers : Djama-Kpota au Nord, Kotocoli-Zongo au Nord-Est, Haoussa-Zongo au Centre, Nyékonakpoè à l'Est, Lom-Nava et Oké-kpa au Sud-Ouest (photo 3).

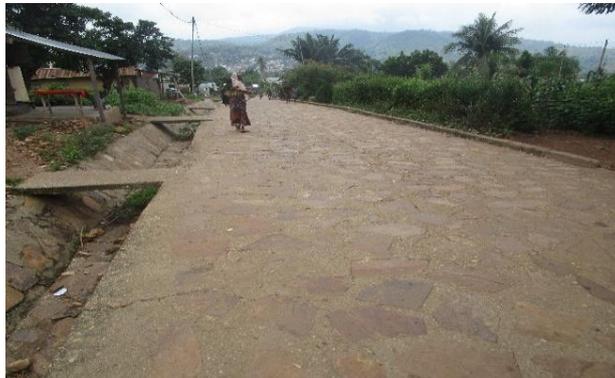
Photo 4 : Rue pavée dans le quartier Djama

Si certaines rues de la vieille ville sont dans l'ensemble stabilisées avec des pavés taillés dans les quartzites (photo 4) ou bitumées, toutes les rues des quartiers environnants ne le sont pas.

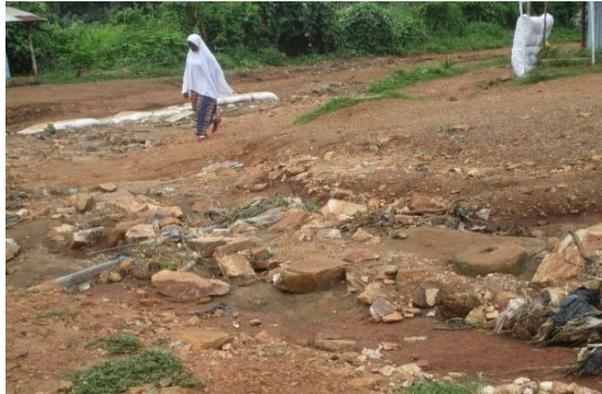
Photo 5 : Croisement de deux rues érodées (Quartier Atchrimikomé)

Lors des événements pluvieux, ces rues non aménagées se transforment en véritables torrents charriant des sédiments hétéroclites en direction de l'axe de drainage Eké. Le déversement des eaux de ruissellement par les rues est d'autant plus facile que ces rues tracées suivant la pente sont perpendiculaires à ce cours d'eau. Les conséquences de ce ruissellement sont des rues érodées marquées d'affleurements rocheux difficilement praticables par les usagers (photo 5).

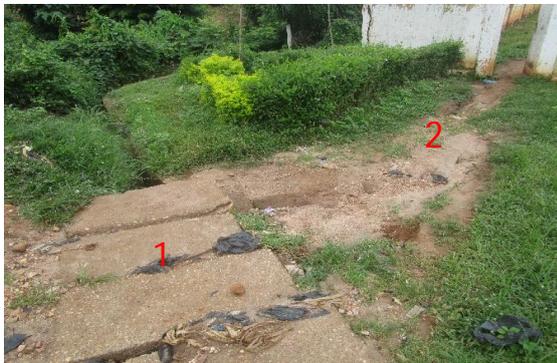
Photo 6 : Caniveau non fonctionnel (1)
Nouvelle direction du ruissellement (2)

L'aménagement de caniveaux en bordure de ces rues non stabilisées pose plus de problèmes qu'il n'apporte de solutions. Le ravinement très actif des rues engendre des rigoles qui évoluent plus latéralement qu'en profondeur, lorsque l'horizon pédologique rubéfié est atteint. Les sédiments issus de ce mécanisme de surface et les ordures ménagères colmatent précocement les caniveaux qui ne jouent plus leur rôle. Leur dysfonctionnement dévie les eaux de ruissellement (photo 6) vers les maisons dont les fondations sont affouillées entraînant l'écroulement des murs (photo 7).

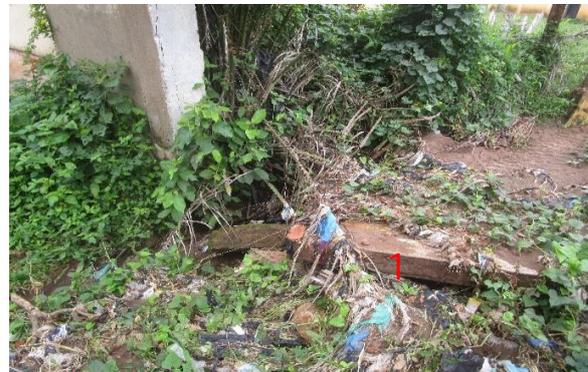
Photo 7 : Ecoulement d'un mur de clôture (1)

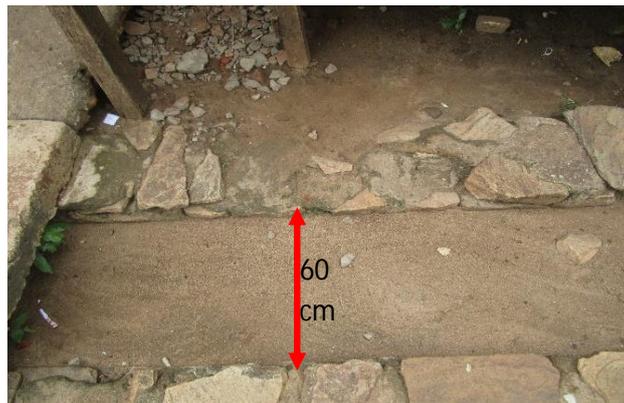
Photo 8 : Caniveau colmaté par des sédiments

Dans les quartiers du vieux noyau urbain, les caniveaux sont colmatés par les sédiments et les ordures ménagères. Cet état des caniveaux s'explique par leur sous dimensionnement (des caniveaux de 50 à 60 cm de large) (photo 8). Le dysfonctionnement des caniveaux lié à leur colmatage oriente les eaux de ruissellement dans les concessions environnantes qui sont mises à mal.

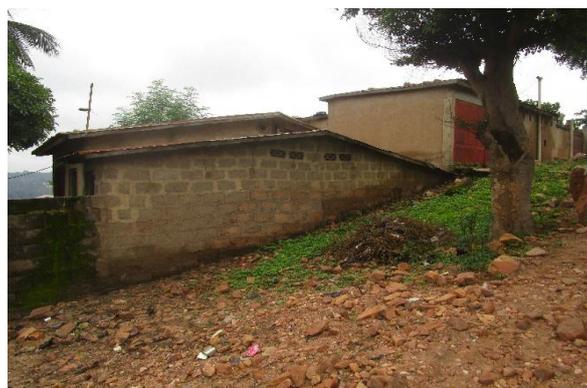
Photo 9 : Bâtiment encre dans un versant (quartier Gnagna)

La construction des habitations sur les versants en pente forte nécessite une maîtrise des techniques de terrassement devant sécuriser le bâtiment et le versant qui le porte. Cette technique relevée aussi par TCHOTSOUA M. (2007) à Yaoundé, est connue des premiers occupants de la ville d'Atakpamé qui la maîtrise bien. Le terrassement qui précède l'implantation d'un bâtiment consiste à niveler le versant en y pratiquant une excavation bordée en amont d'un talus. Les observations et mesures de terrain nous renseignent que plus la pente est forte, plus le talus a une forte dénivellation. Le mur du bâtiment du côté du talus appelé mur de soutènement est collé à ce dernier pour éviter l'infiltration de l'eau de ruissellement susceptible de provoquer un affouillement à la base du talus qui mettrait à mal l'assise du bâtiment. Dans ces conditions topographiques, le toit du bâtiment est à fleur de sol ou dépasse de peu le talus comme on peut le voir sur la photo 9.

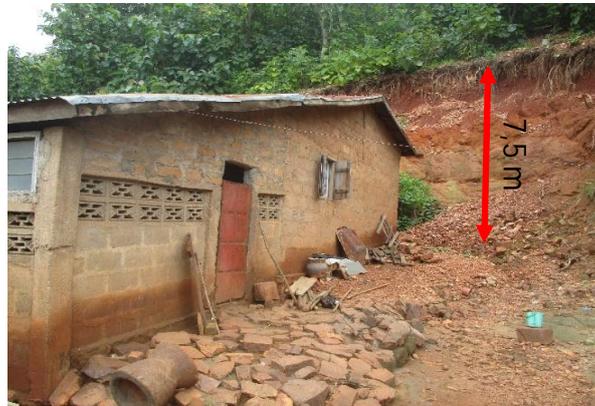
Photo 10 : Niche décollement sur un versant lié à la construction d'une maison

Lorsque ces règles de construction sur pente forte ne sont pas respectées, un déséquilibre naît dans le fonctionnement hydromorphologique du versant, avec des risques de glissement de terrain. Ce phénomène a été observé sur le versant de la colline ouest dans le quartier Lom-Nava où une maison construite au mépris des techniques en vigueur a provoqué un

glissement de terrain heureusement sans danger pour les occupants et leur maison (photo 10).

La niche de décollement dégagée sur ce versant a une dénivellation de 7,5 m et la distance entre le bâtiment et le talus qui était de 1 m au départ est actuellement de 4 m, suite au recul du talus sous l'action de l'érosion, après le glissement de terrain survenu en 2015. Il apparaît, au regard de ce qui précède que le glissement de terrain est provoqué par un terrassement surdimensionné sur pente forte (figure 3) n'ayant pas été entièrement occupé par le bâtiment sous dimensionné (figure 4).

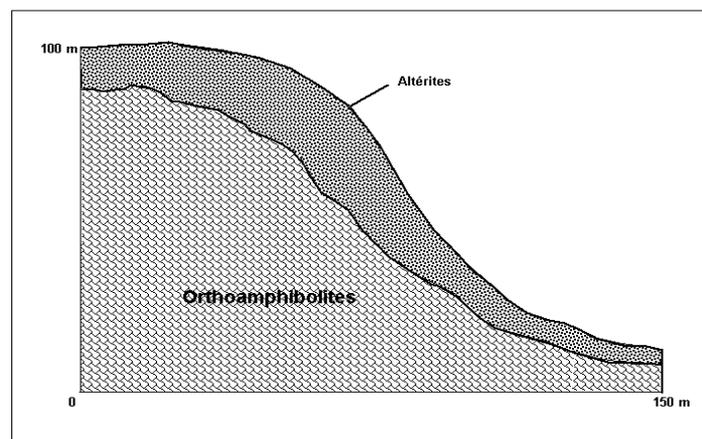
Figure 3 : Profil de versant sur orthoamphibolites

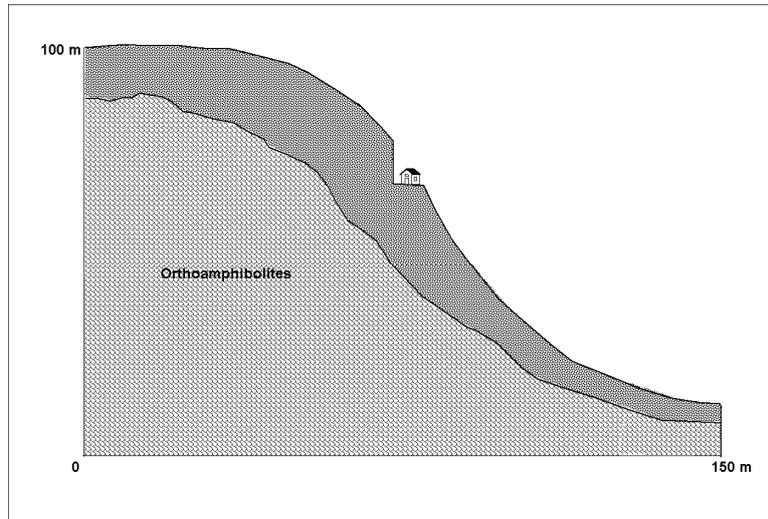
Figure 4 : Profil de versant sur orthoamphibolites excavé et portant un bâtiment surplombé par le talus de déblaiement en retrait.

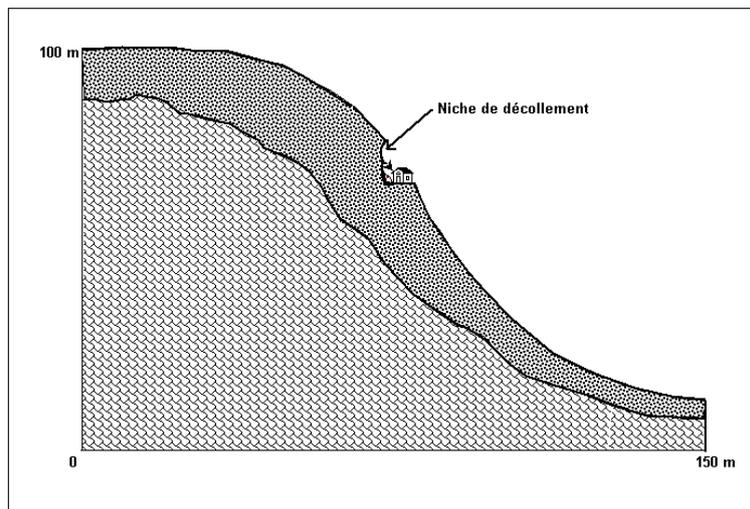
Figure 5 : Profil de versant sur orthoamphibolites avec un talus de déblaiement concave après glissement de terrain.

La hauteur du talus étant largement supérieure à celle du bâtiment, le mur de soutènement ne pouvait pas être positionné contre le talus au risque de voir tout le bâtiment enseveli sous les sédiments venant de l'amont. L'espace entre le bâtiment et ce talus que TCHOTSOUA M. (2007) nomme talus de déblaiement a facilité le travail d'affouillement des eaux de ruissellement à la base du talus, qui a fini par glisser (figure 5).

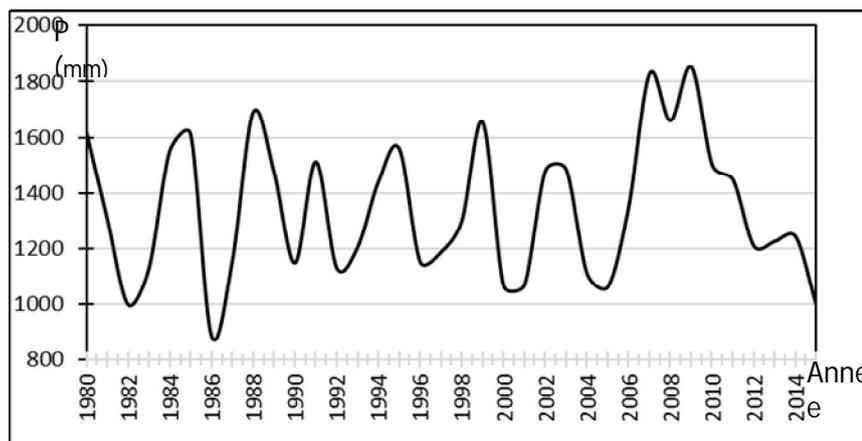
Figure 6 : Pluviométrie annuelle dans la ville d'Atakpamé de 1980 à 2015

En 2008 et 2009, le volume d'eau total tombé sur la ville était respectivement de 1662,5 mm (durant 136 jours) et 1855,1 mm (sur 122 jours). Cependant, il faut noter que la pluviométrie de 2008 est inférieure à celle de 2007 (1831,1 mm) qui est une année sans inondation dont la pluviométrie est aussi quasiment égale à celle de 2009 (1855,1 mm), année marquée par une inondation (figure 6).

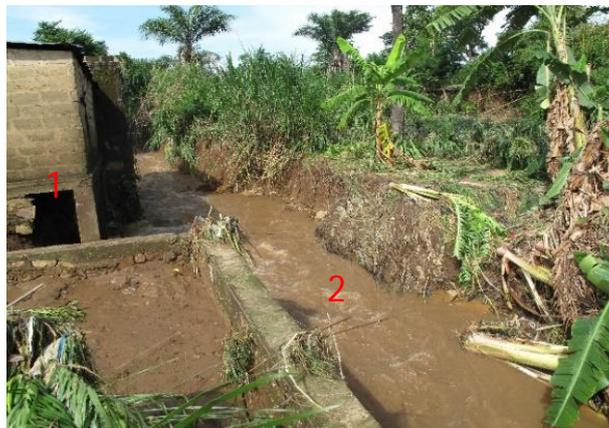
Photo 11 : Bâtiment cerné par le cours d'eau Eké (1) ; chenal secondaire créé par l'inondation (2)

Ces pluies ont engendré un ruissellement sans précédent à cause du temps de réponse relativement court du ruissellement aux événements pluvieux. L'écoulement torrentiel de ce cours d'eau qui devait se faire aisément du fait de la forte pente du chenal en amont (35 à 45%) a été entravé par des bâtiments et les plantations de bananiers (photo 11).

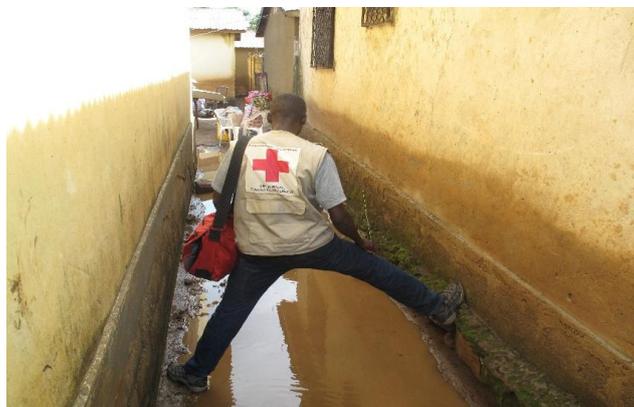
Photo 12 : Maison inondée en 2009 (les marques du niveau d'eau sur les murs sont à 2 m)

Les bananiers arrachés par les flots ont obstrué le chenal déjà étroit, d'où la montée rapide de l'eau en amont qui s'est frayé le passage à travers les concessions riveraines. Il s'en est suivi une submersion brusque et rapide des maisons situées en aval (photo 12), lorsque ce verrou qui bloquait l'eau en amont a sauté suite à la forte pression de l'eau à la manière d'un barrage qui se rompt.

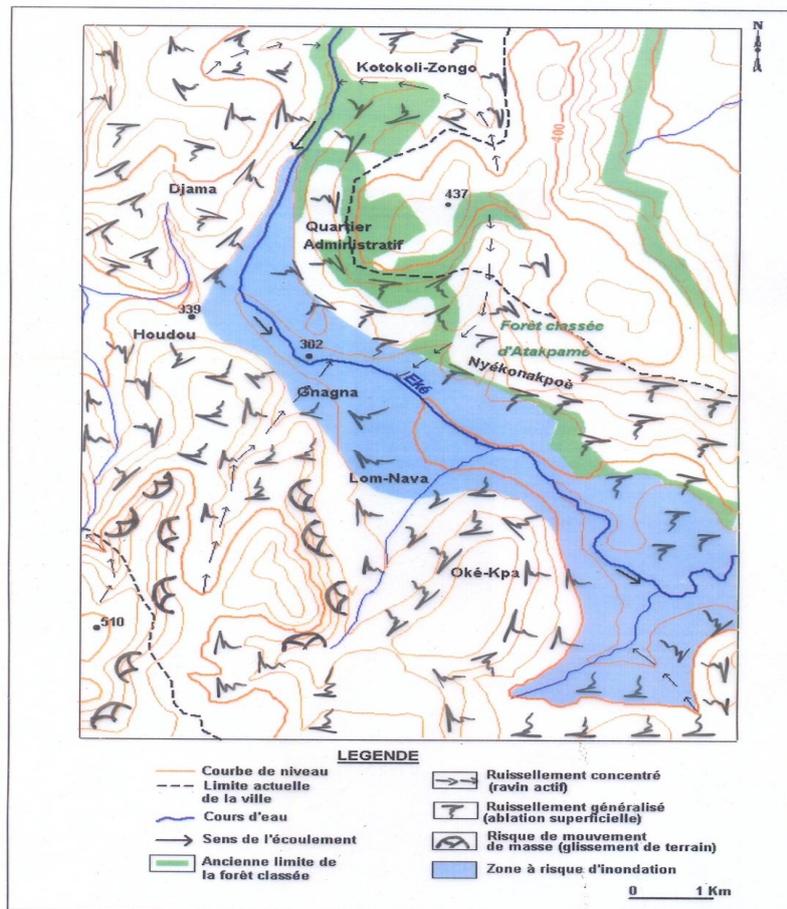
Figure 7 : Carte géomorphologique du site d'Atakpamé

Somme toute, les risques hydromorphologiques dans la ville d'Atakpamé se résument à l'érosion par ruissellement généralisé qui déchausse les bâtiments ; aux mouvements de masse qui sont généralement des petits glissements de terrains provoqués par le terrassement post-construction et aux inondations que des aménagements inadaptés favorisent (figure 7).
